## TÜV NORD TURKEY Endüstri Departmanı Muayene Raporu

LINK YAPI SAN. VE TİC. A.Ş. tarafından tasarımı ve imalatı gerçekleştirilen SİSMİK VE TİTREŞİM SÖNÜMLEYİCİ ekipmanların tavsiye edilen emniyetli yük değerlerine göre ANSİ-ASHRAE 171-2008 standardı kapsamında yapılan testlerini kapsamaktadır. Denetime ait bulgular aşağıda özetlenmektedir.

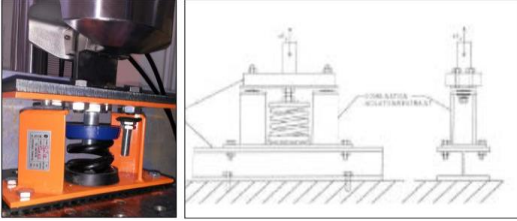
Resim.1	Resim.2

Ürün Adı	Test Pozisyonu	Tavsiye Edilen Yük	Emniyet Katsayısı	Hedeflenen Yük	Ulaşılan Yük	Sonuç	Resim
SLOTV2	Figure 4.1	(+/-) 12,00kN	1,50	-18,00kN	-19,441kN	OK	Resim.1
	Figure 4.2	(+/-) 12,00kN		18,00kN	19,361kN	OK	
	Figure 5	(+/-) 12,00kN		-18,00kN	-19,158kN	OK	Resim.2
	Figure 6	(+/-) 12,00kN		-18,00kN	-19,23kN	OK	Resim.3
	Figure 7	(+/-) 12,00kN		18,00kN	19,32kN	OK	Resim.4
	Figure 8	(+/-) 12,00kN		18,00kN	19,32kN	OK	Resim.5
SLOT2	Figure 4.1	(+/-) 16,00kN	1,50	-24,00kN	-26,04kN	OK	Resim.6
	Figure 4.2	(+/-) 16,00kN		24,00kN	25,82kN	OK	
	Figure 5	(+/-) 16,00kN		-24,00kN	-25,63kN	OK	Resim.7
	Figure 6	(+/-) 16,00kN		-24,00kN	-25,01kN	OK	Resim.8
	Figure 7	(+/-) 16,00kN		24,00kN	25,71kN	OK	Resim.9
	Figure 8	(+/-) 16,00kN		24,00kN	25,72kN	OK	Resim.10
SLOT2AC	Figure 4.1	(+/-) 24,00kN	1,50	-36,00kN	-38,84kN	OK	Resim.11
	Figure 4.2	(+/-) 24,00kN		36,00kN	38,34kN	OK	
	Figure 5	(+/-) 24,00kN		-36,00kN	-38,63kN	OK	Resim.12

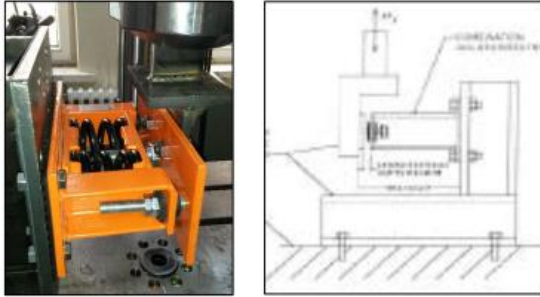
Figure 6	(+/-) 24,00kN		-36,00kN	-38,63kN	OK	Resim.13
	Figure 7	(+/-) 24,00kN		36,00kN	38,45kN	OK	Resim.14
	Figure 8	(+/-) 24,00kN		36,00kN	38,19kN	OK	Resim.15
SLOT4AP	Figure 4.1	(+/-) 48,00kN	1,50	-72,00kN	-77,15kN	OK	Resim.16
	Figure 4.2	(+/-) 48,00kN		72,00kN	74,04kN	OK	
	Figure 5	(+/-) 48,00kN		-72,00kN	-76,43kN	OK	Resim.17
	Figure 6	(+/-) 48,00kN		-72,00kN	-76,38kN	OK	Resim.18
	Figure 7	(+/-) 48,00kN		72,00kN	74,13kN	OK	Resim.19
	Figure 8	(+/-) 48,00kN		68,40kN	68,42kN	OK	Resim.20
SLZ	Figure 14A	(+/-) 26,00kN	1,50	-39,00kN	-41,96kN	OK	Resim.21
	Figure 14B	(+/-) 22,00kN		33,00kN	33,52kN	OK	Resim.22
	Figure 14C	(+/-) 23,00kN		35,50kN	35,45kN	OK	Resim.23
SLD1	Figure 19	(+/-) 26,00kN	1,50	-39,00kN	-42,00kN	OK	Resim.24
SLD2	Figure 16A.1	(+/-) 30,00kN	1,50	45,00kN	48,42kN	OK	Resim.25
	Figure 16A.2	(+/-) 30,00kN		-45,00kN	-48,37kN	OK	Resim.26
	Figure 16B	(+/-) 30,00kN		45,00kN	48,07kN	OK	Resim.27
	Figure 16C	(+/-) 30,00kN		45,00kN	48,19kN	OK	Resim.28
